ÆDIFICIUM, STÈLE ET ENCEINTES EN FORÊT DE CLOHARS-CARNOËT

Rémi TOUPIN
SAHPL

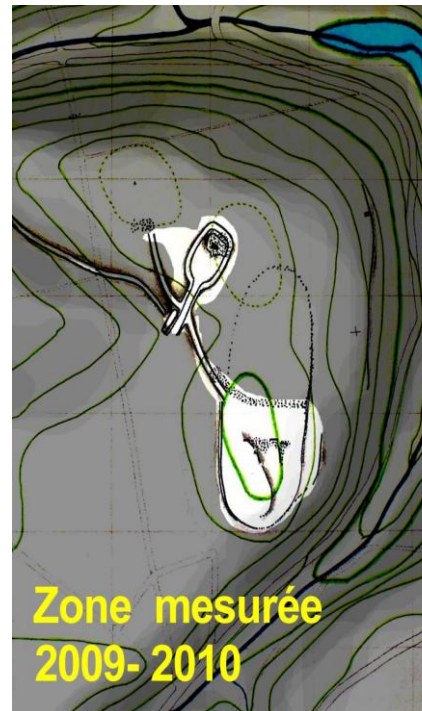
fig.2 : Zone mesurée 2009-2010

Nous n'avons passé que quelques demi-journées sur le terrain, ce qui est peu eu égard à la richesse du site, chaque visite apportant son lot de découvertes ; à ce jour les pentes ont été peu explorées (voire pas du tout au nord et au sud-est). La zone mesurée avec précision est encore plus réduite (voir fig.2 ci-contre). Le site dans son ensemble est très étendu (plusieurs hectares) ; on s'en rend aisément compte grâce au quadrillage GPS de 100 mètres de côté (carte fig.4). Figurent également sur la carte des numéros et des lettres : les chiffres pour des points précis nécessitant des explications, les lettres pour les principaux éléments du site.

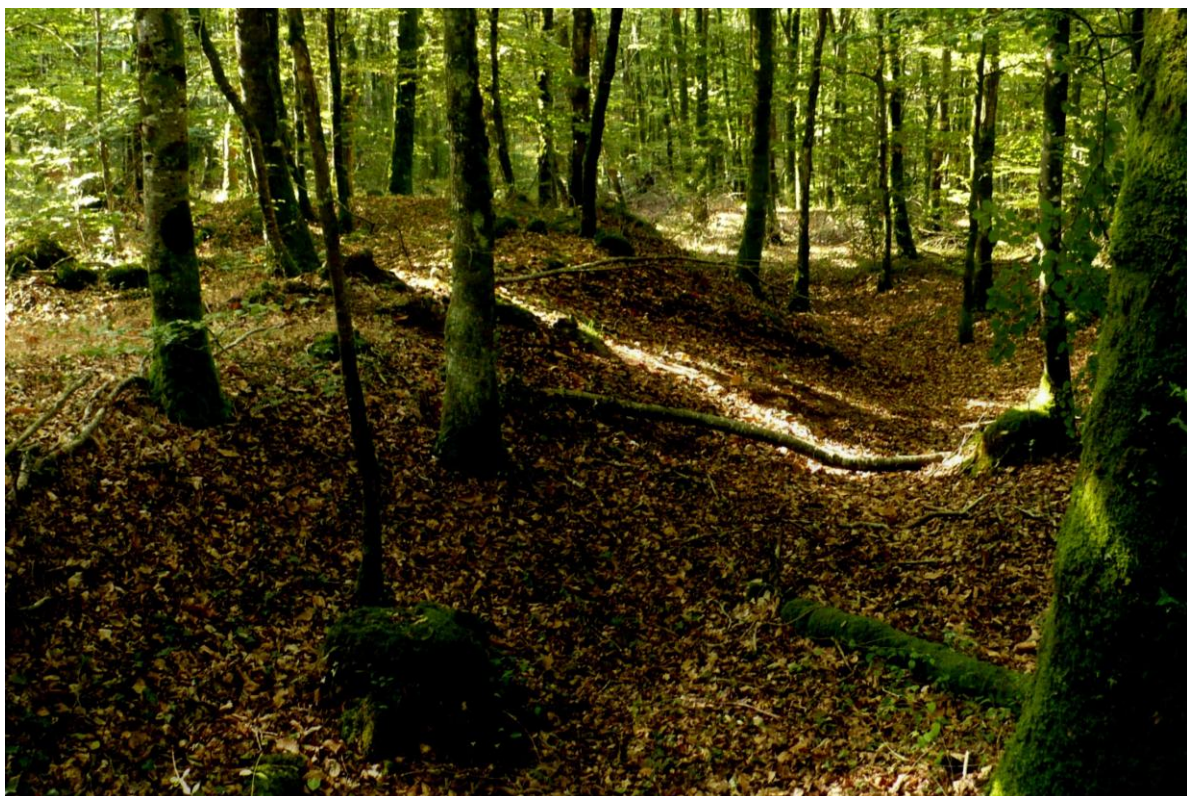
La moitié sud de l'enceinte ne présente plus aucune particularité visible en surface (probablement parce que trois chemins d'exploitation s'y croisent). L'emprise du talus au sol est de 6 mètres dans l'angle sud-ouest (voir fig.5 et 6) ; cette largeur n'est plus que de 3,80 m dans l'angle nord-ouest (mesures à partir des fonds de fossés). Voir également fig.17.

fig.6 : Angle sud-ouest de l'enceinte A (vue de l'extérieur du fossé et vers le sud). Prise du point n°1.

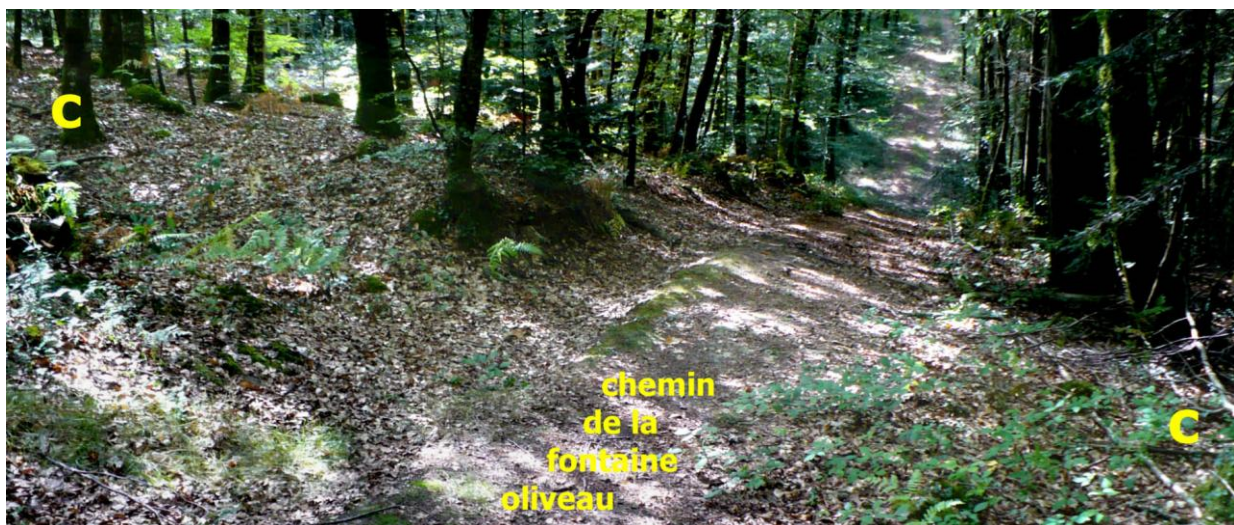
C : Troisième enceinte côté ouest : Elle débute au milieu du talus de l'entrée et n'est pas aussi visible que la seconde enceinte (B-E). Elle se dirige en pente douce vers la pointe ouest de la colline pour, semble-t-il, se raccorder sur les pentes plus fortes côté nord.

fig.8 : La 3^e enceinte (C-C) entaillée par le chemin de la fontaine Oliveau. (point n°17). On voit bien qu'elle provoque et/ou utilise une rupture de la pente.

Elle devient difficile à suivre à quelques dizaines de mètres à l'ouest du chemin « des oliveaux ».

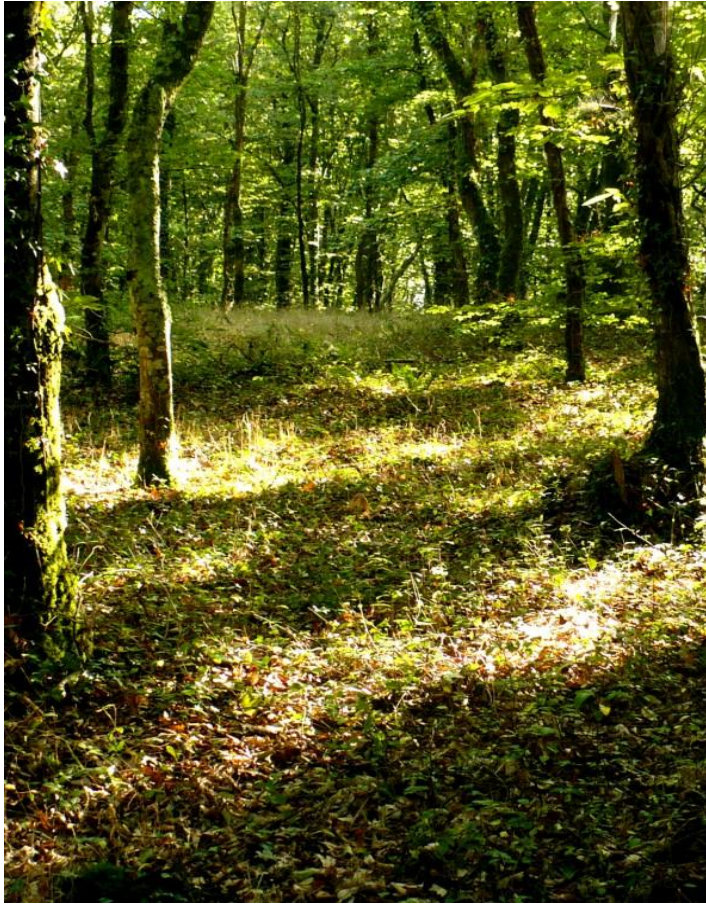
J : Séparation de l'enceinte et/ou continuation de l'élément E, ce mur devait être imposant à l'origine : son éboulement a créé une sorte de large chaussée bombée en sous-bois où nul arbre ne pousse (révélateur de son épaisseur). (fig.12)

fig.12 : Une trouée dans le sous-bois : l'élément J.

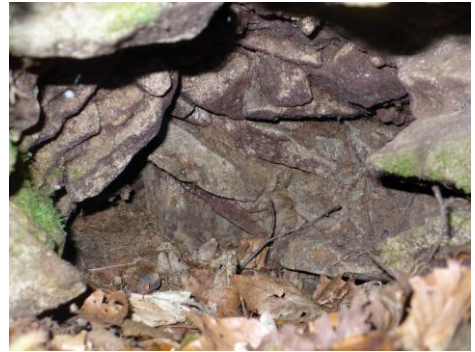
F : L'intérieur sud constitue un site d'esplanade non seulement en raison du traitement des éléments G et H, mais aussi parce que le sommet F constitue une zone aplanie dotée vers l'est (point 10) d'une forte pente empierrée (voir fig.19). De plus une seconde ligne empierrée semblable à « J » suivant un axe 9/18 isole encore d'avantage la plate-forme F. Le point 8 était le seul lieu où paraissait encore en surface un muret de pierres sèches sur 3 ou 4 rangs parfaitement appareillées avant la vandalisation du site (voir ci-dessous). Un coup de flash dans un terrier opportunément placé au point 10 permet d'apprécier l'épaisseur de moellons éboulés en contrebas de la plate-forme et laisse, semble-t-il, deviner la base d'un mur tout au fond (fig.13).

fig.13 : Terrier au point n°10

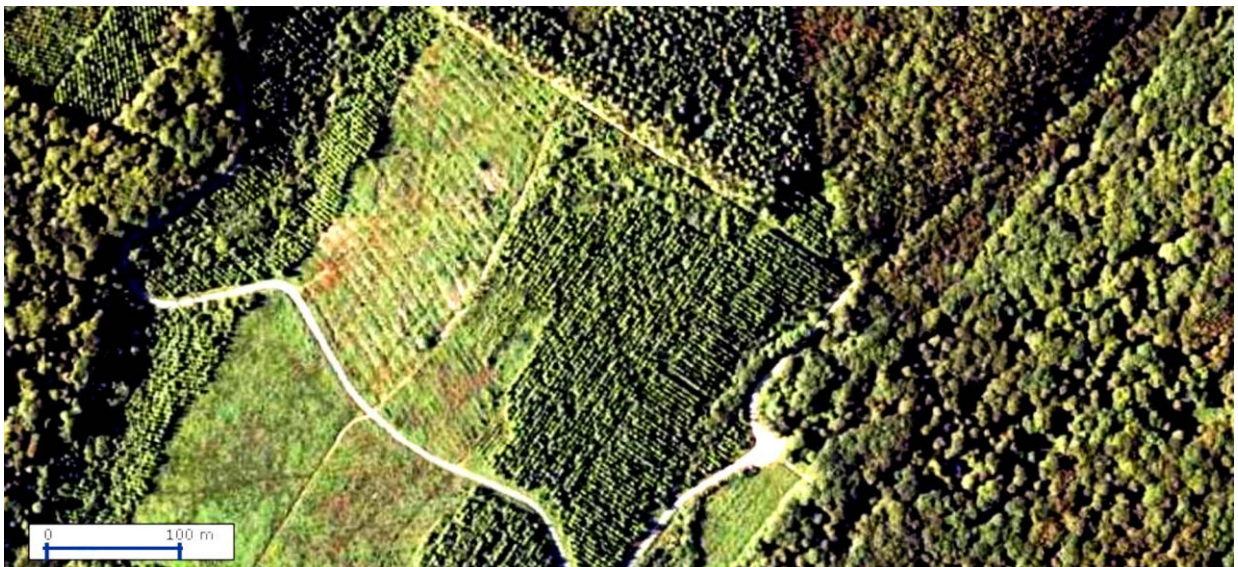
fig.15 : L'angle sud-est du site sur Géoportail

Le site « Géoportail » présentait une vue satellite ancienne (fig.15) datant d'une époque où cette zone était déboisée et où l'on croyait deviner des substructions (fig.4). Nous n'avons pu avoir confirmation sur le terrain, mais la visite fut néanmoins fructueuse, nous permettant de redécouvrir¹⁰ une stèle basse hémisphérique d'environ 60 cm de hauteur et 60/70 cm de diamètre, légèrement ovoïde, couchée dans un fossé (fig.16).

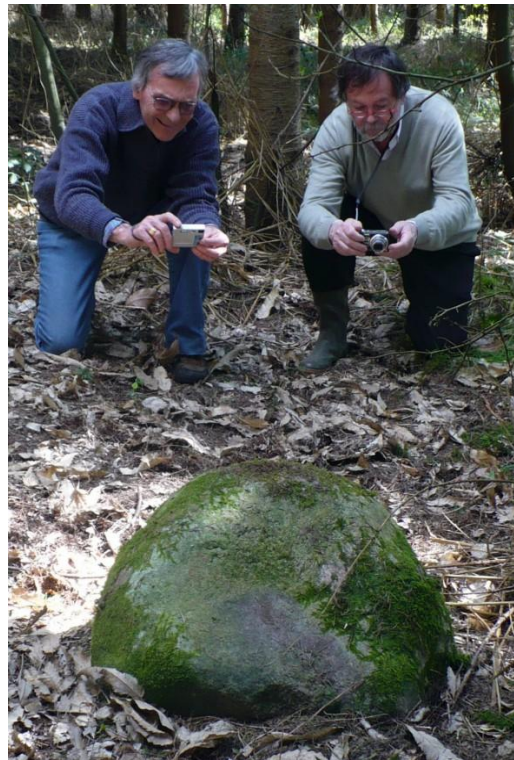
Une stèle renversée occupe rarement son emplacement d'origine. Roger Bertrand qui la découvrit en 1994 évoquait un déplacement après les dégâts de l'ouragan de 1987, disant qu'elle était située dans un enclos de l'âge du fer détruit par le reboisement. Il est vraisemblable que la stèle fut à cette occasion poussée dans le fossé ouest de cet enclos qui est de type quadrangulaire si l'on se fie aux angles encore visibles (pointant vers les points cardinaux).

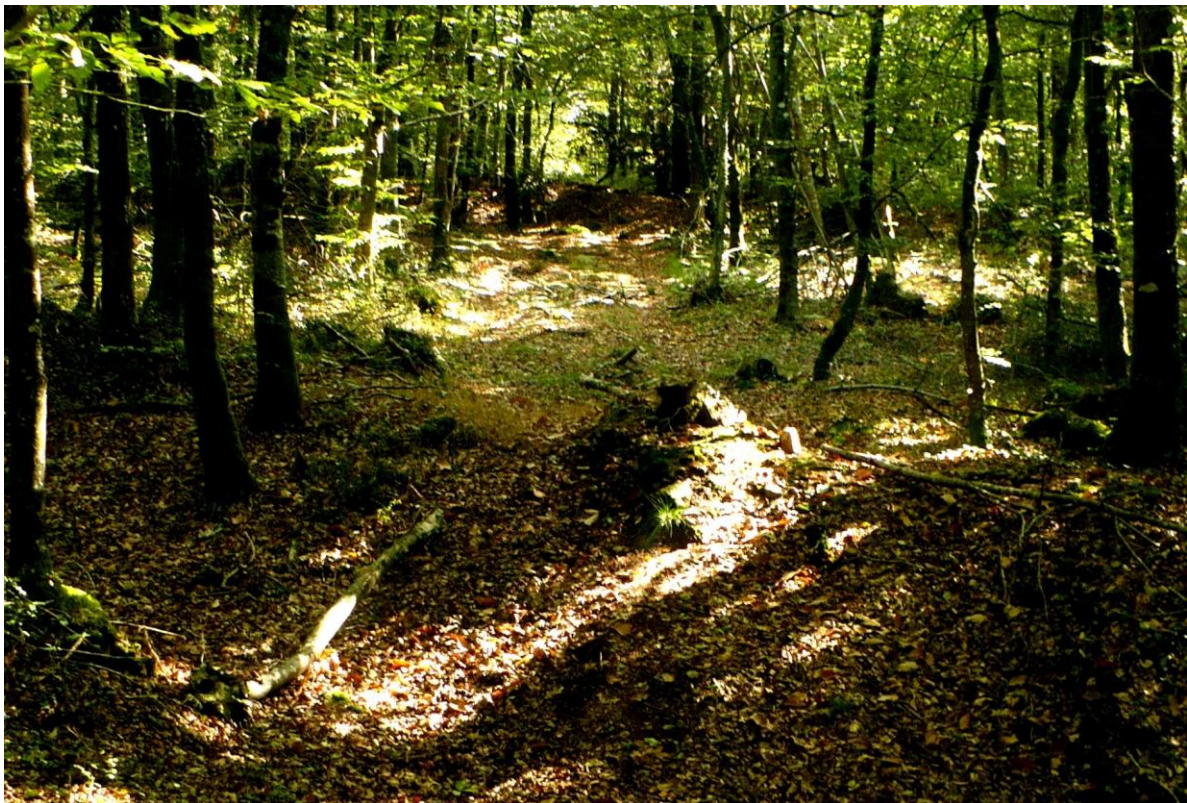
En guise de conclusion, nous développerons ces menaces qui nous ont incités à publier sans plus attendre. Notre première inquiétude concerne l'exploitation forestière et les dégâts commis par des engins de plus en plus puissants sur de simples structures de terre parfois invisibles au regard non averti. La figure 5 ci-dessus montre bien la densité de ces chemins et passages d'engins sur une petite partie du site. La chaussée d'entrée est même réutilisée.

fig.17 : Le chemin au sud du point 1 :
Au premier plan, le franchissement de l'enceinte A côté ouest (au fond, son côté est).

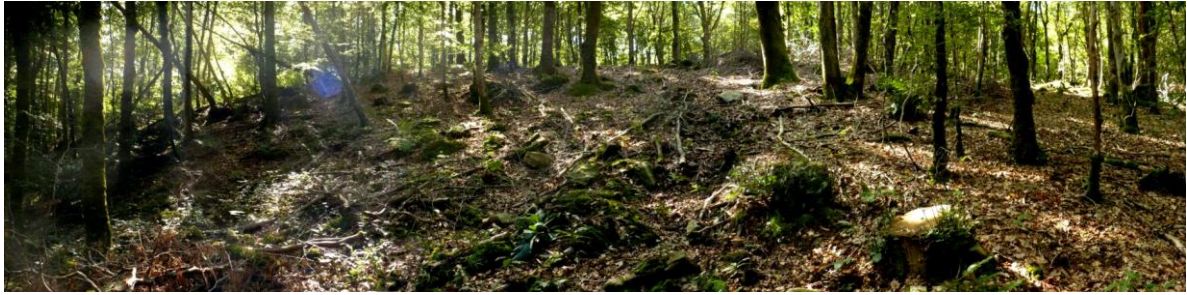
L et K : Les pentes est et nord : Nous les avons peu étudiées car leurs traces sont peu visibles -voir inexistantes- en surface. Pourtant il serait logique de penser qu'une structure aussi manifestement défensive ait été fermée, à moins que le caractère ostentatoire lié à l'aspect aristocratique ait été primordial, ce qui paraît très vraisemblable (voir ci-dessous : interprétation). Il suffit de suivre l'un des multiples chemins (perpendiculaires à la « *ligne de la fontaine oliveau* ») pour constater des ruptures de pente épousant les courbes de niveau et parfois soulignées de quelques buis. En suivant l'une des plus marquées (L), on découvre une excavation rectangulaire à flan de colline (point n°11), mais rien ne permet de relier ce probable habitat à notre site, car il jouxte également un chemin moderne. Vers le nord où le relief est plus accentué, la clôture a dû se rapprocher du sommet en intégrant dans son dispositif deux plate-formes qui surplombent le vide. Cette intuition se vérifie en suivant la « *ligne de la fontaine oliveau* » qui est très ravinée et montre des éboulis de pierres à un niveau identique dans la pente. Quant au raccordement avec l'élément C, on note bien, dans le prolongement de cette ligne (très) hypothétique, l'existence d'un chemin étroit creusé dans la pente mais qui se termine en canalisation vers la pointe ouest du site ; aussi peut-on douter de son ancienneté. (cf. : fig.18).

fig.18 : Le déboisement en cours au nord (secteur K) fait ressortir de gros blocs de pierre parsemant la pente.
Photomontage - angle 120°.

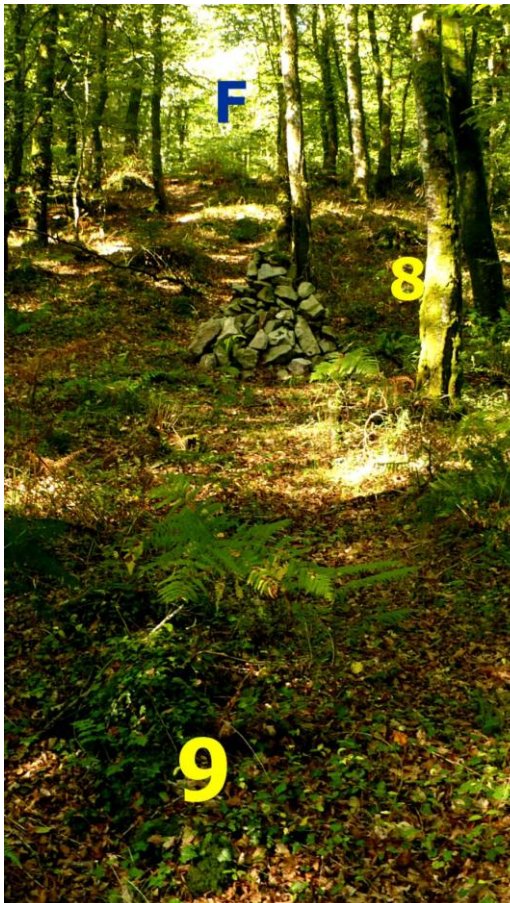
Notre seconde préoccupation est la vandalisation du site. Les points 5, 6, 7, 8 et 9 marquent les repérages de fouilles clandestines bien visibles sur des zones pierreuses (liste non exhaustive - on en décèle également sur l'esplanade F). Le point 8 (ci-dessus § I 2 F) était encore un muret début 2009.

fig.19 : Dégradations volontaires pts 8 et 9 ;
esplanade F en arrière plan. (sept. 2010)

Il a été fouillé plusieurs fois pour finir en pyramide (fig.19, 20, 21) : provocation probablement suite à notre dénonciation de ces comportements sur FR3 !
